Аварийные, ремонтные работы сократились 3 раза

Нефтяная промышленность

Проблема. Потеря времени на поиск и устранение неисправностей при падении давления на участке гидроиспытания НКТ. Снижение производительности.

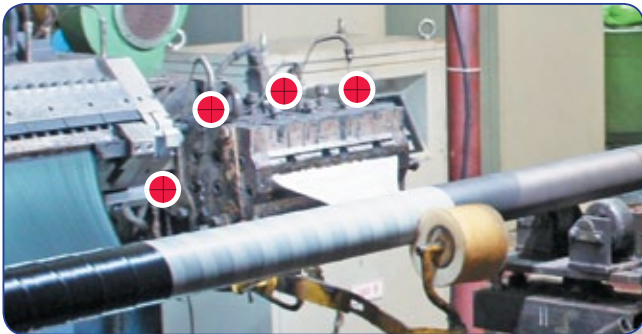
Этап 1. Определение контрольных точек при выявлении неисправностей

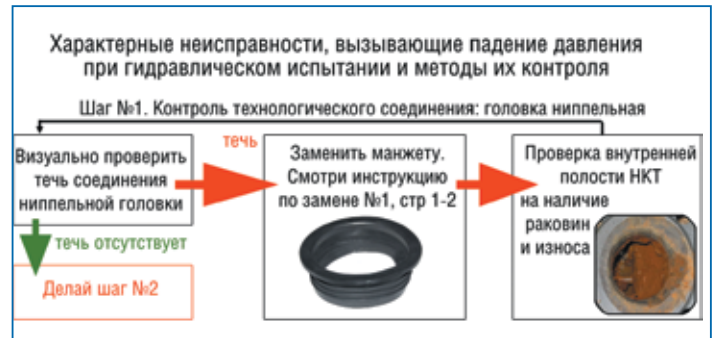
Этап 2. Разработка пошаговой инструкции поиска неисправностей

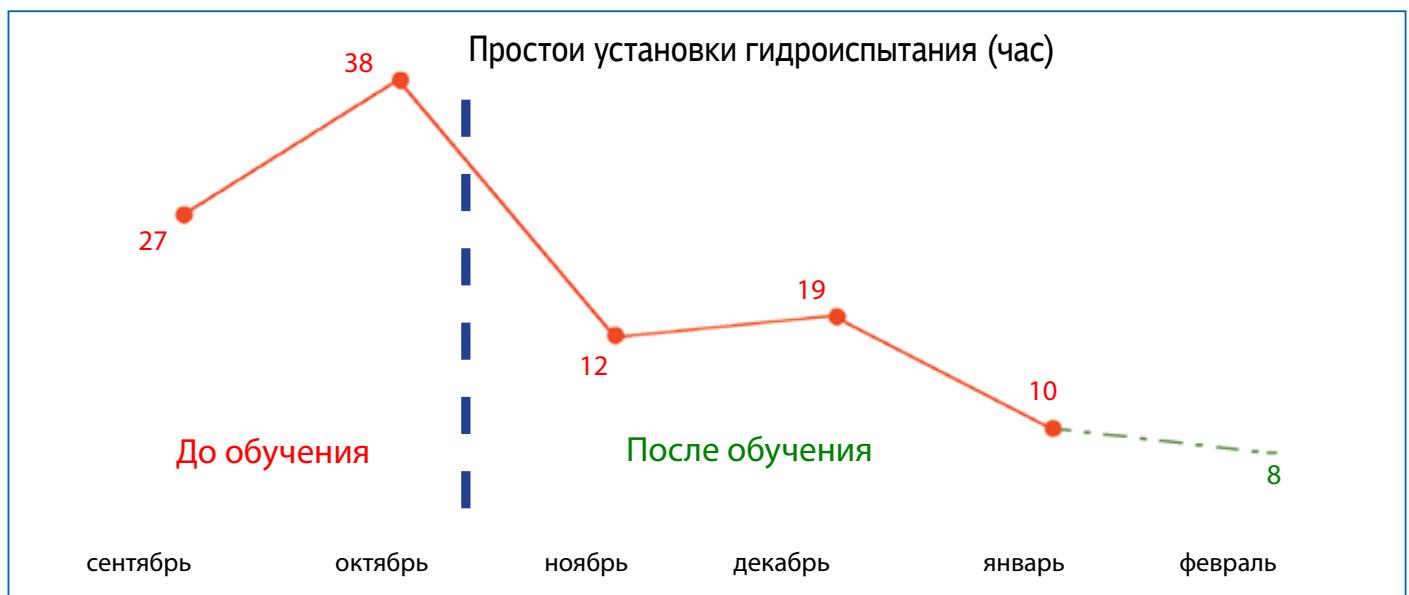
Аварийный простой сократился в 3,4 раза
